MEMORIAL FOTOGRÁFICO

Nº MEDAÇÃO: 5

OBJETO: CONSTRUÇÃO DO CENTRO DE CONVENÇÕES E EVENTOS DO MUNÍCPIO DE CUPIRA - PE/ 2ª ETAPA	CONTRATANTE: PREFEITURA MUNICIPAL DE CUPIRA/PE CNPJ: 10.191.799/0001-02	CONTRATADA: C3 ENGENHARIA LTDA CNPJ: 20.198.694/0001-20
CONTRATO DE REPASSE Nº: 939462/2022	FISCALIZAÇÃO: THERTULLYS DUARTE DE SOUZA	EXECUÇÃO: FÁBIO JOSÉ DE ARAÚJO JUCÁ
APELIDO DA OBRA: 2ª ETAPA DO CENTRO DE CONVENÇÕES E EVENTOS DO MUNÍCPIO DE CUPIRA/PE	TÍTULO/CREA: ENGENHEIRO CIVIL - CREA/PE 182221809-8	TÍTULO/CREA: ENGENHEIRO CIVIL - CREA/PE 044253PE
MUNICÍPIO: CUPIRA/PE	ART FISCALIZAÇÃO: PE20251265070	ART EXECUÇÃO: PE20241097095
LOCAL: BAIRRO MOACIR SOARES, ZONA URBANA, CUPIRA/PE	CONTRATO Nº: 003/2024	PRAZO DE EXECUÇÃO: 08 MESES
MODALIDADE: TOMADA DE PREÇO Nº 002/2023	REGIME DE EXECUÇÃO: EMPREITADA POR PREÇO GLOBAL	VALOR CONTRATADO: R\$ 482.469,50

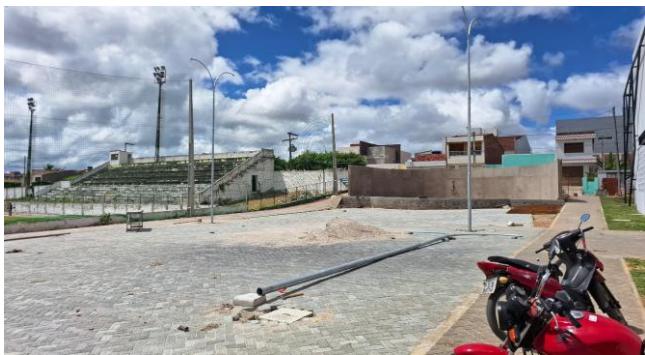
FOTO 1: INSTALAÇÃO DOS POSTES

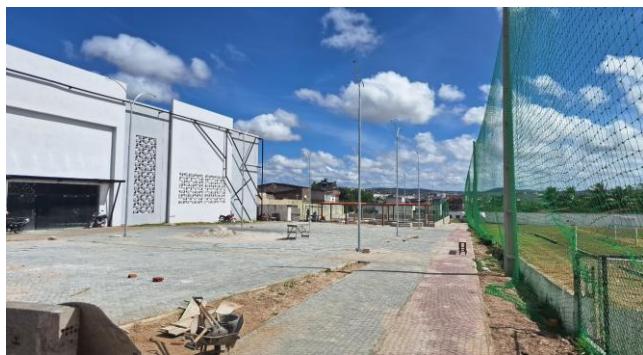
FOTO 2: INSTALAÇÃO DOS POSTES

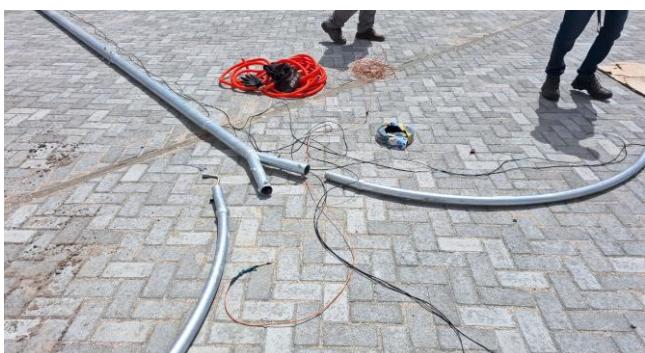
FOTO 3: INSTALAÇÃO DOS BRAÇOS DOS POSTES

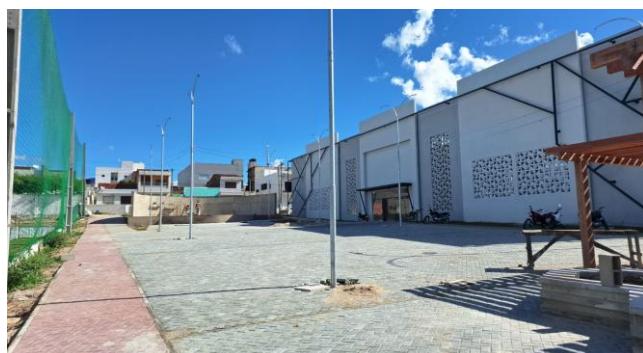
FOTO 4: INSTALAÇÃO DOS POSTES

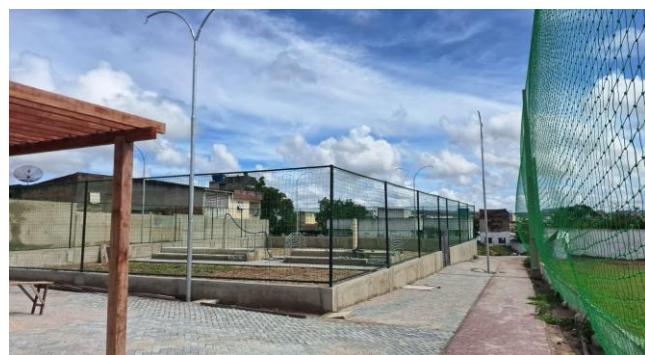
FOTO 5: INSTALAÇÃO DOS POSTES

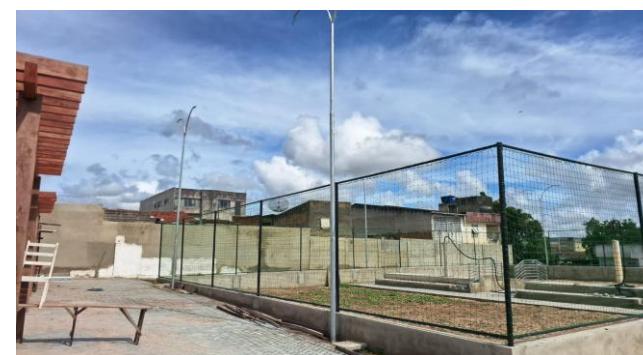
FOTO 6: INSTALAÇÃO DOS POSTES

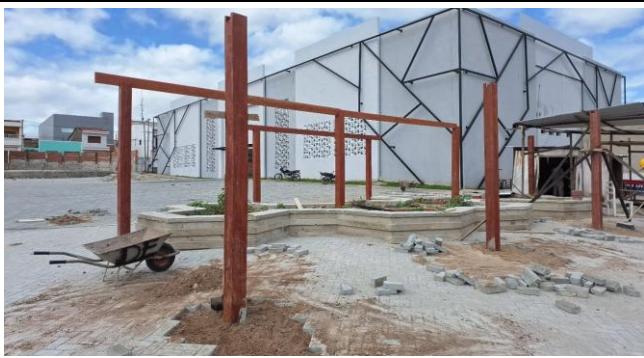
FOTO 7: CONFECÇÃO E INSTALAÇÃO DO PERGOLADO DE MADEIRA

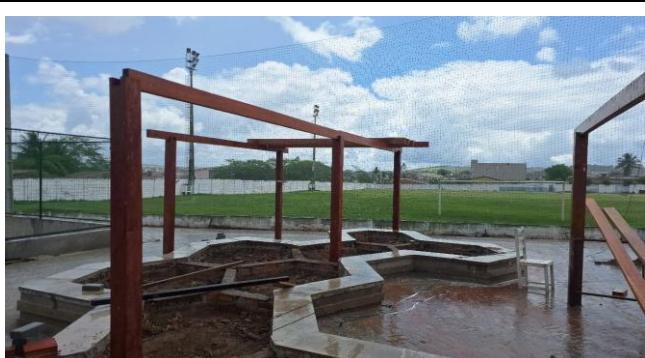
FOTO 8: CONFECÇÃO E INSTALAÇÃO DO PERGOLADO DE MADEIRA

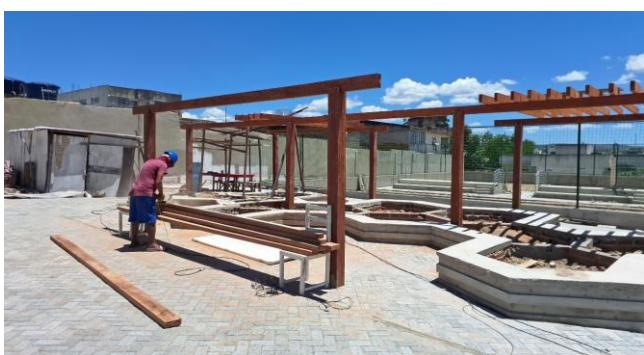
FOTO 9: CONFECÇÃO E INSTALAÇÃO DO PERGOLADO DE MADEIRA

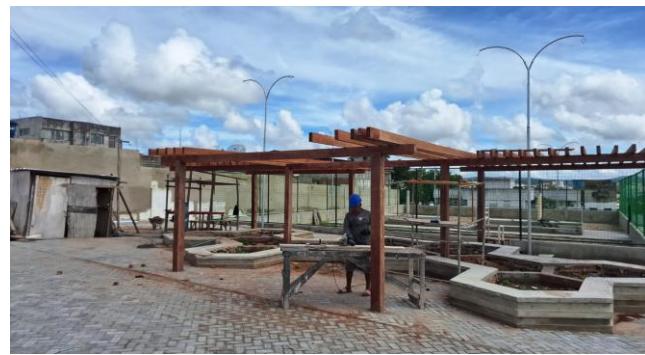
FOTO 10: CONFECÇÃO E INSTALAÇÃO DO PERGOLADO DE MADEIRA

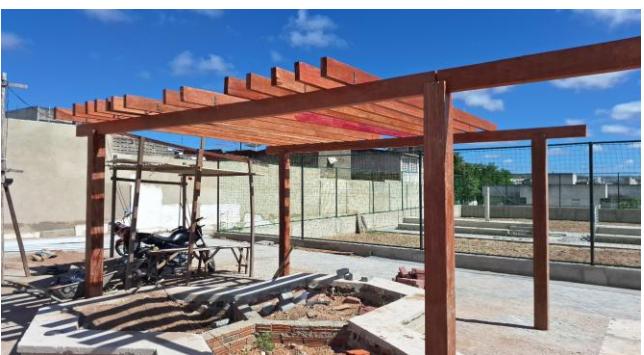
FOTO 11: CONFECÇÃO E INSTALAÇÃO DO PERGOLADO DE MADEIRA

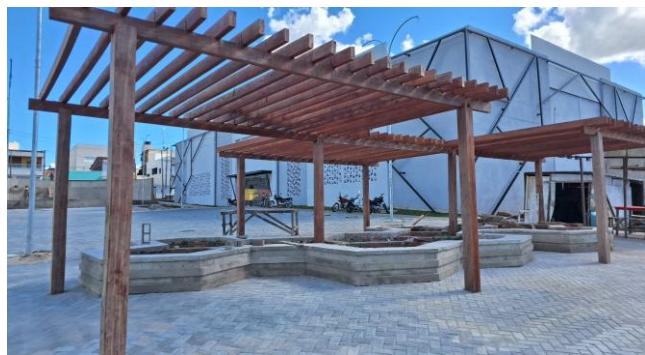
FOTO 12: CONFECÇÃO E INSTALAÇÃO DO PERGOLADO DE MADEIRA

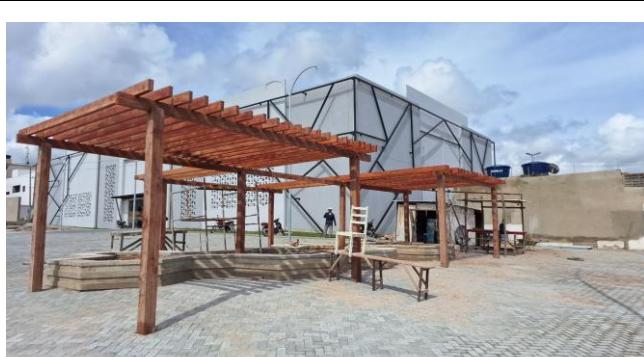
FOTO 13: CONFECÇÃO E INSTALAÇÃO DO PERGOLADO DE MADEIRA

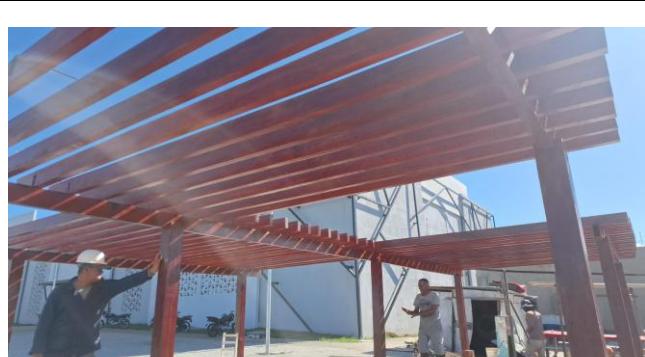
FOTO 14: CONFECÇÃO E INSTALAÇÃO DO PERGOLADO DE MADEIRA

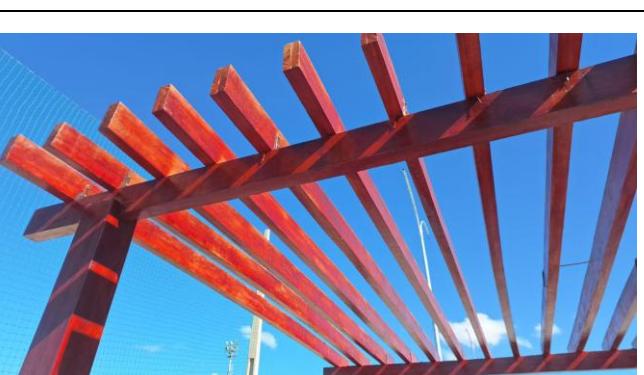
FOTO 15: CONFECÇÃO E INSTALAÇÃO DO PERGOLADO DE MADEIRA

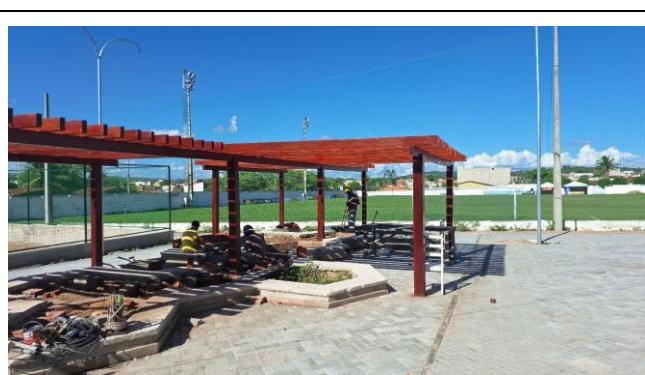
FOTO 16: CONFECÇÃO E INSTALAÇÃO DO PERGOLADO DE MADEIRA

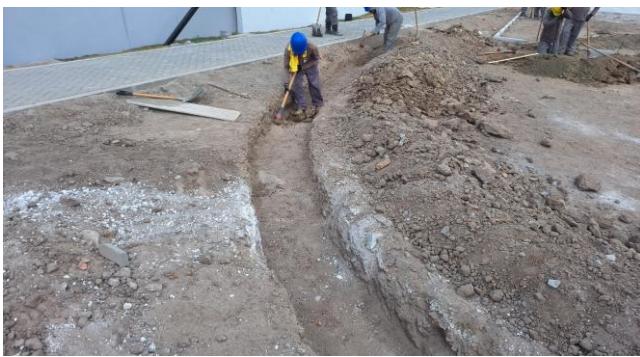
FOTO 17: ESCAVAÇÃO DE VALA PARA MURETA DE CONTENÇÃO DE ATERRO

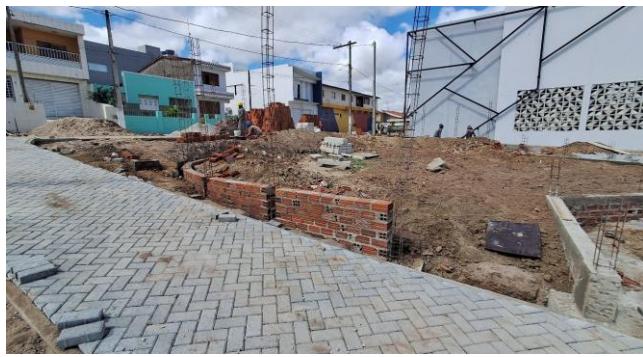
FOTO 18: MURETA DE CONTENÇÃO DE ATERRO E ESPALHAMENTO DE ATERRO

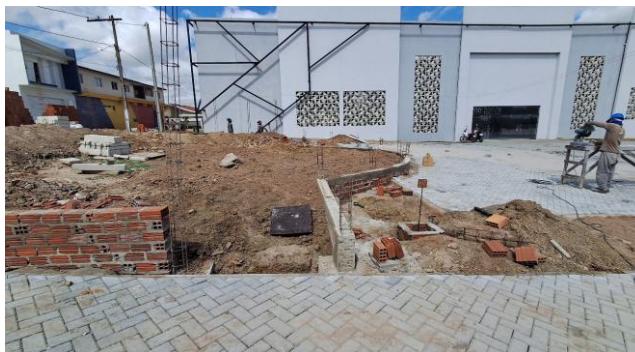
FOTO 19: MURETA DE CONTENÇÃO DE ATERRO E ESPALHAMENTO DE ATERRO

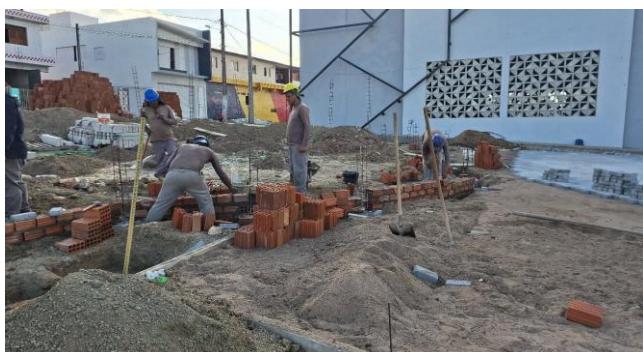
FOTO 20: MURETA DE CONTENÇÃO DE ATERRO E ESPALHAMENTO DE ATERRO

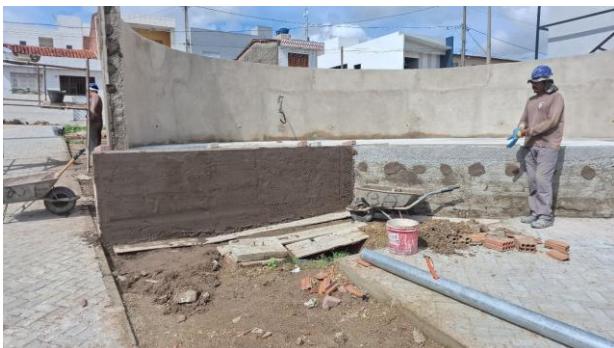
FOTO 21: APLICAÇÃO DE CHAPISCO NA MURETA DE CONTENÇÃO

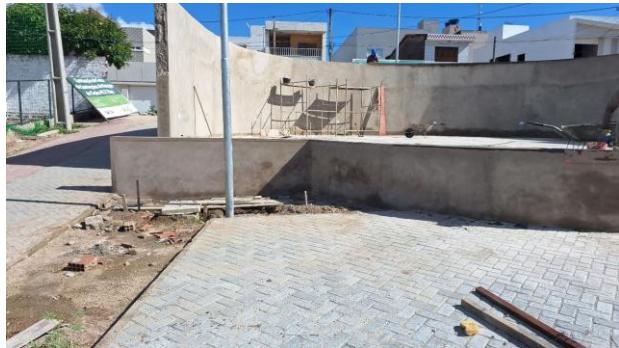
FOTO 22: REBOCO NA MURETA DE CONTENÇÃO

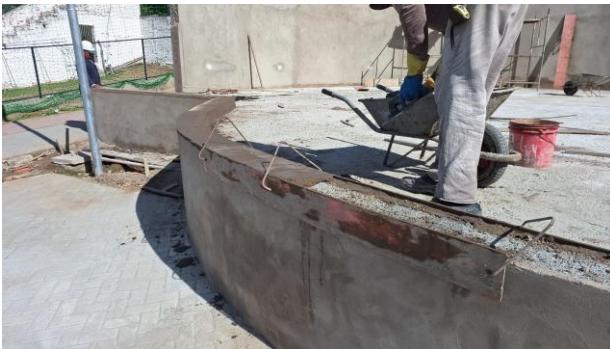
FOTO 23: CAPIÃO DA MURETA DE CONTENÇÃO

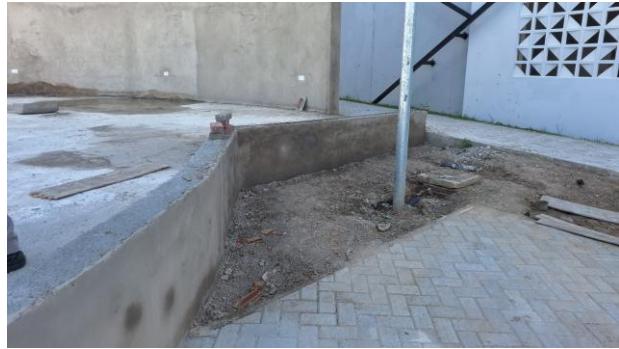
FOTO 24: CAPIÃO DA MURETA DE CONTENÇÃO

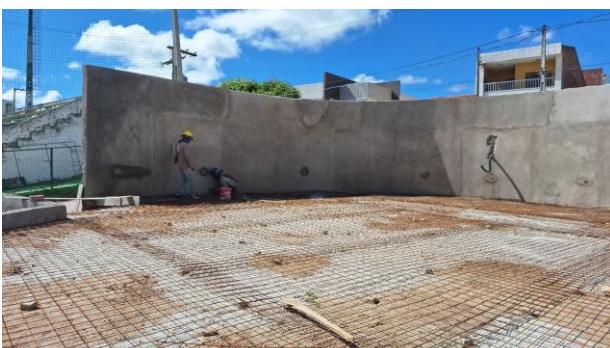
FOTO 25: CONCRETAGEM DO PISO DO PALCO

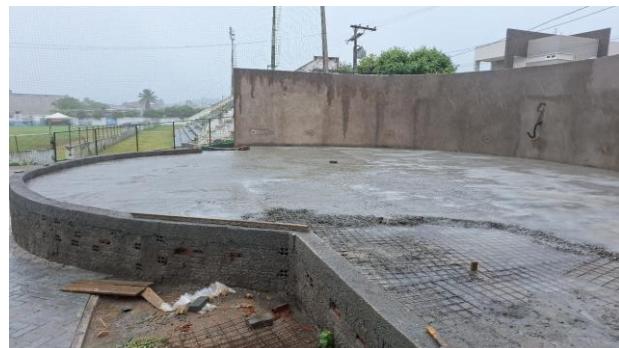
FOTO 26: CONCRETAGEM DO PISO DO PALCO
